## VODNIK ZA DIAGNOSTIKO enviolo AUTOMATiQ pesto z notranjimi prestavami

### PRIZADETI MODELI:

| LETO | OPIS |
|---|---|
| 2022 in pozneje | Vsa kolesa Turbo s pesto enviolo AUTOMATiQ (npr. Vado/Como 5.0 IGH) |

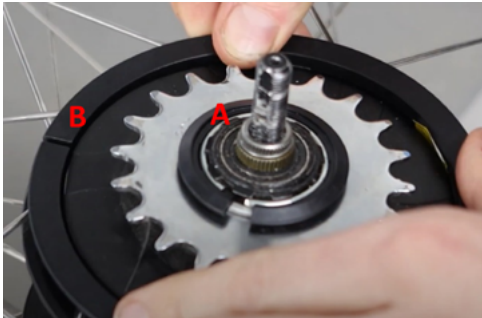
| # | Ukrep(-i) | Rezultat / opombe |
|---|---|---|
| 3 | <p><b>Preverite delovanje senzorja kadence in hitrosti.</b></p> <p>Kontekst: Na pesta enviolo AUTOMATiQ sta nameščena 2 magnetna obroča, ki merita kadenco in hitrost. Oglejte si <a href="#">ta videoposnetek o namestitvi magnetnega obroča</a></p> <ul style="list-style-type: none"> <li>▪ Kadenca (A): Nahaja se nad zaskočnim obročem zadnjega verižnika; ta obroč ima 12 magnetov</li> <li>▪ Hitrost (B): Nahaja se okoli ohišja pesta na pogonski strani; večji od dveh obročev in ima 6 magnetov</li> </ul> | <p><b>Rezultat 1:</b><br/>Magnetni obroči so nameščeni, vendar LED diode ne utripajo, kot je predvideno: pojdite na korak 4.</p> <p><b>Rezultat 2:</b><br/>Manjka magnetni obroč: za zamenjavo se obrnite na podjetje enviolo.</p> <p><b>Preizkušanje magnetnih obročev</b></p> <ul style="list-style-type: none"> <li>▪ Vključite kolo in počasi zavrtite gonilke naprej</li> <li>▪ Pri počasnem pedaliranju naprej mora dioda LED vmesnika pesta kazati zeleni/rdeči vzorec; to pomeni, da sta oba magneta prisotna in zaznana; upoštevajte, da je obnašanje diode LED lahko zelo odvisno od strojne opreme in različice vdelane programske opreme, vendar morajo vse vrste kazati zeleni/rdeči vzorec, ko se gonilke in pesto premikajo s hitrostjo &lt; 5 km/h. <ul style="list-style-type: none"> <li>• zelena LED = kadenca / vhodna hitrost</li> <li>• rdeča LED = hitrost pesta / izhodna hitrost</li> </ul> </li> </ul> |

| # | Ukrep(-i) | Rezultat / Opomba |
|---|---|---|
| 2 | <p><b>Preverite delovanje senzorja kadence in hitrosti.</b></p> <p>Kliknite <a href="#">tukaj</a> za ogled korakov.</p> | <p><b>Rezultat 1:</b><br/>Magnetni obroči so nameščeni, vendar LED diode ne utripajo, kot je predvideno: pojdite na korak 3.</p> <p><b>Rezultat 2:</b><br/>Manjka magnetni obroč: za zamenjavo se obrnite na podjetje enviolo.</p> |

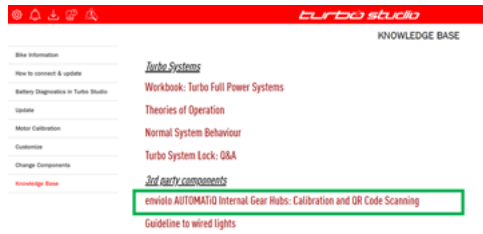
| # | Ukrep(-i) | Rezultat / Opomba |
|---|---|---|
| 3 | <p><b>Prepričajte se, da so v vmesniku AUTOMATiQ uporabljene pravilne nastavitve za kolo.</b></p> <ol style="list-style-type: none"> <li>1. Odprite prikazani članek v bazi znanja Turbo Studio in se seznanite s postopkom skeniranja kode QR</li> <li>2. Prenesite in odprite aplikacijo enviolo ter jo povežite z enoto enviolo. Oglejte si videoposnetek <a href="#">Prenos in namestitve</a>.</li> <li>3. Poiščite pravilno kodo QR v zbirki znanja Turbo Studio in skenirajte kodo QR v meniju NASTAVITVE v aplikaciji enviolo.</li> <li>4. Umerite vmesnik pesta v aplikaciji enviolo po skeniranju kode QR</li> </ol> | <p><b>Rezultat 1:</b><br/>Skeniranje kode QR in kalibracija sta rešila težavo.</p> <p><b>Rezultat 2:</b><br/>Težava se nadaljuje, pesto ne zagotavlja polnega prestavnega razmerja: poskusite z drugim vmesnikom pesta in/ali se obrnite na servisno službo enviolo.</p> |

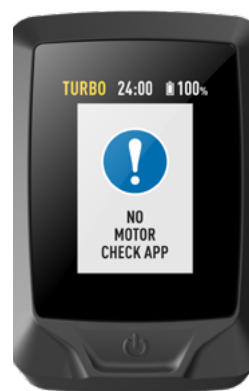
Upoštevajte, da je lahko vzrok te napake nepovezan z enviolo. Prosimo, uporabite diagnostični vodnik v programu Turbo Studio in preverite dnevnik dogodkov programa Turbo Studio, potem ko kolo povežete s programom Turbo Studio.

| # | Ukrepl(i) | Rezultat / Opomba |
|---|---|---|
| 1 | <p><b>Odklopite priključek na vmesniku pesta in preverite, ali sta oba priključka fizično poškodovana.</b></p> <p>Pri tem preskusu pustite vmesnik pesta odklopljen.</p> | <p><b>Rezultat 1:</b><br/>Koda napake izgine, ko je vmesnik pesta odklopljen: pojdite na korak 2.</p> <p><b>Rezultat 2:</b><br/>Koda napake ne izgine, ko je vmesnik pesta izklopljen: težava ni povezana z enviolo. Uporabite digitalno diagnostiko / Vodnik za diagnostiko v programu Turbo Studio.</p> |

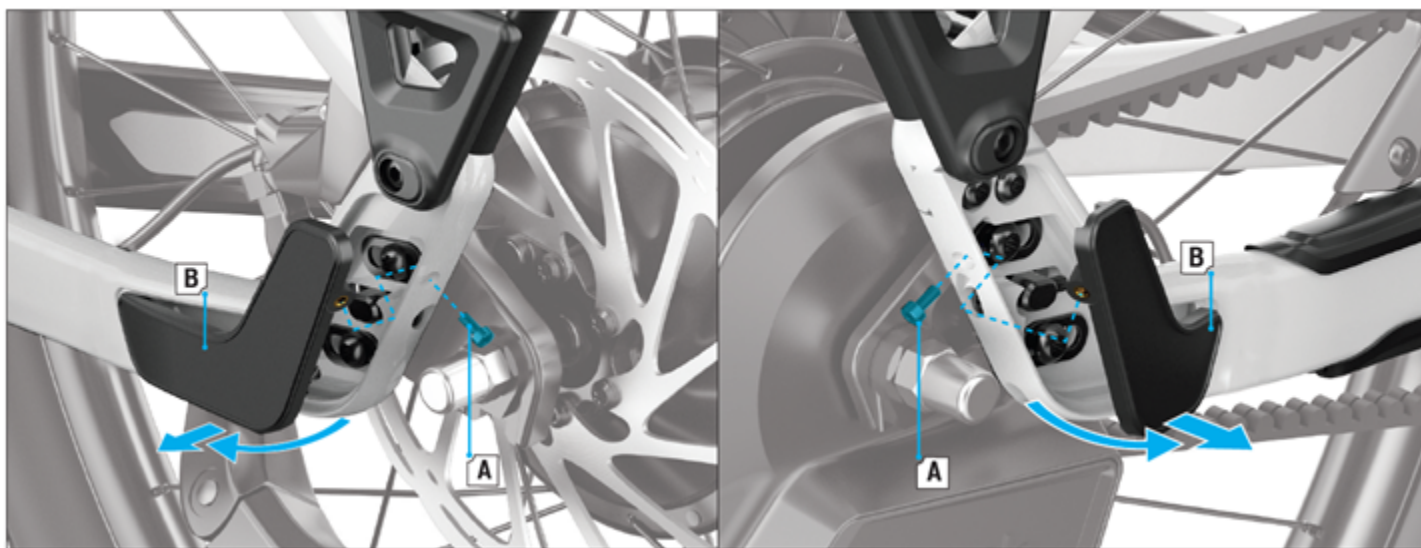
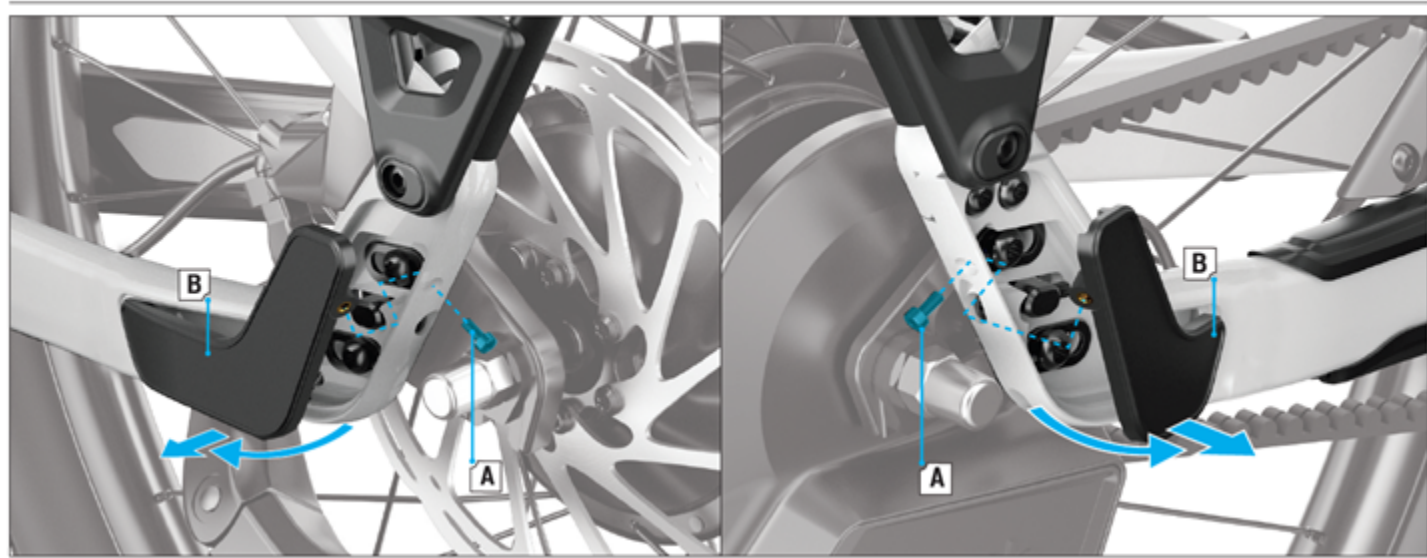
## REMOVE THE DROPOUT COVERS

| # | Ukrepl(i) | Rezultat / Opomba |
|---|---|---|
| 4 | <p><b>Če je brnenje konstantno, je to verjetno posledica neporavnosti, ki zahteva prilagoditev nosilca osi.</b></p> <p>Naslednji koraki in slike so povzeti iz tehničnega biltena "TURBO VADO/COMO NEPRAVILNA NAPETOST JERMENA"</p> <ul style="list-style-type: none"> <li>▪ Za dostop do vijakov nastavljivega drsnika odstranite pokrova, ki se nahajata na zadnjih nosilcih osi (B).</li> <li>▪ S šestrobim ključem 2,5 mm odstranite oba vijaka na zadnji strani nepogonske strani in nosilcev osi na pogonski strani (A).</li> <li>▪ S ploščatim izvijačem dvignite pokrove, nato jih obrnite naprej proti sprednjemu delu kolesa in jih odstranite (B). POZOR: Ne odpirajte pokrova na silo, saj s tem poškodujete oblikovane sponke na pokrovih.</li> <li>▪ Z momentnim ključem in bit nastavkom T30 Torx sprostite drsne vijake za napenjanje nosilcev na obeh zadnjih nosilcih osi na strani brez pogona in na strani pogona (A).</li> <li>▪ Z momentnim ključem in bit nastavkom T30 Torx sprostite vijake stojala (C), vendar jih ne odstranite.</li> <li>▪ Začnite na pogonski strani (desno) in s 3 mm šestrobim ključem zategnite ali popustite nastavljiv drsni vijak (B) v majhnih korakih, da dosežete pravilno napetost jermena. Vedno zrcalite vsako dejanje na nepogonski strani, da zagotovite, da zadnje kolo ostane poravnano.</li> <li>▪ Napetost jermena preverite z aplikacijo Bicycle Belt Tension Meter ali orodjem Spring Tension Tester, da zagotovite želeno napetost.</li> </ul> | |
