## DIAGNOSTIKGUIDE

### enviolo AUTOMATiQ internt växelnar

#### BERÖRDA MODELLER:

| ÅR | BESKRIVNING |
|---|---|
| 2022 och senare | Alla Turbo-cyklar med enviolo AUTOMATiQ-nav (t.ex. Vado/Como 5.0 IGH) |

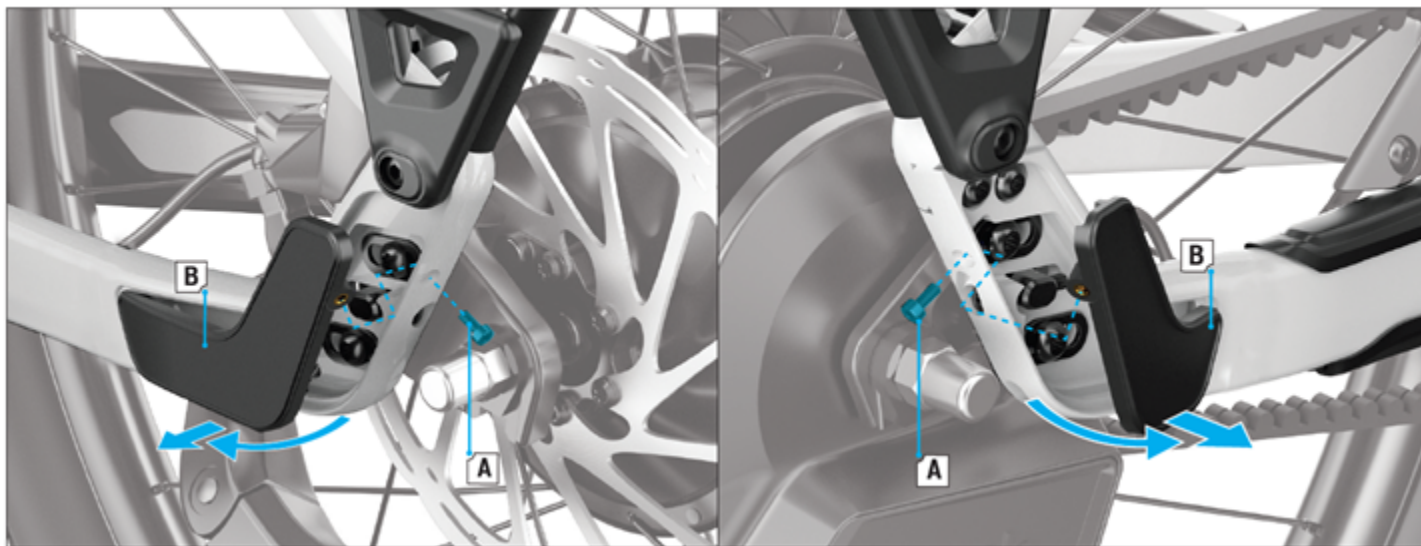
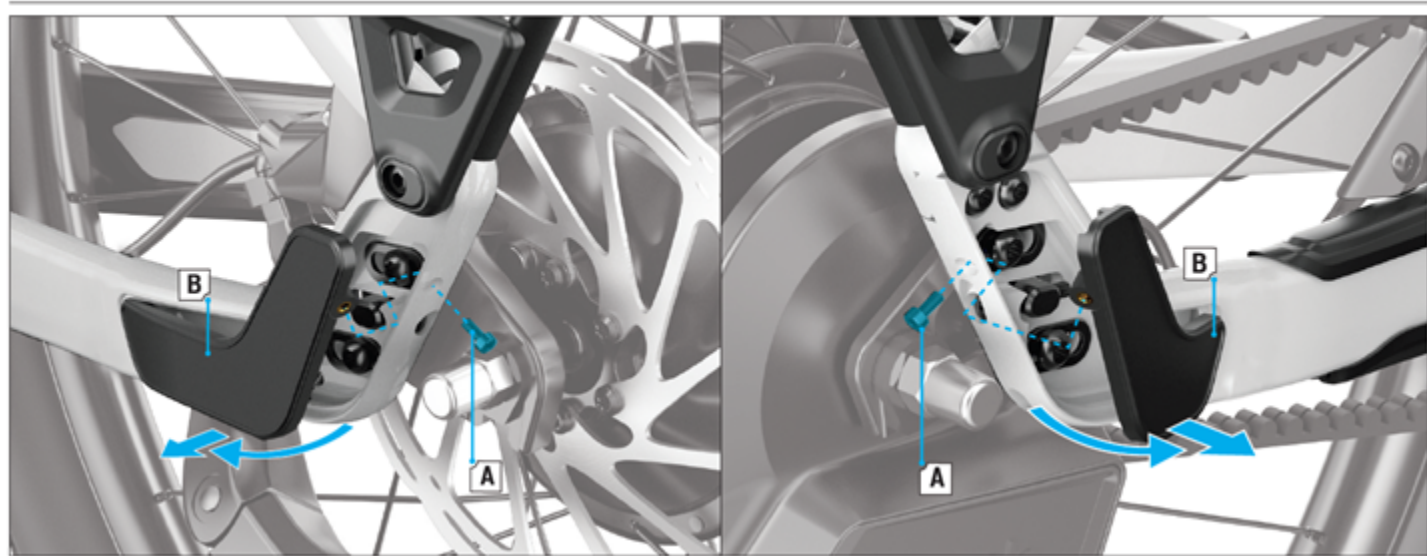
### REMOVE THE DROPOUT COVERS

| # | Åtgärd(er) | Resultat / Anmärkning |
|---|---|---|
| 4 | <p><b>Om surrandet är konstant beror det sannolikt på feljustering, vilket kräver justering av utfallet.</b></p> <p>Följande steg och bilder är hämtade från den tekniska bulletinen "TURBO VADO/COMO FELAKTIG REMSPÄNNING."</p> <ul style="list-style-type: none"> <li>För att komma åt de skjutbara bultarna, ta bort skydden som sitter på de bakre dropoutsen (B).</li> <li>Använd en 2,5 mm insexnyckel och ta bort båda bultarna från baksidan av icke-drivsidans och drivsidans dropouts (A).</li> <li>Använd en rak skruvmejsel för att lyfta kåporna, rotera sedan kåporna framåt mot cykelns framsida och ta bort dem (B). FÖRSIKTIGT: Öppna inte locket med våld eftersom det skadar de gjutna klämmorna på locket.</li> <li>Använd en momentnyckel och T30 Torx-bit för att lossa de skjutbara spännbultarna på de bakre dropoutsen på både icke-drivsidan och drivsidan (A).</li> <li>Använd en momentnyckel och ett T30 Torx-bits för att lossa men inte ta bort stödbensbultarna (C).</li> <li>Börja på drivsidan (höger) och använd en 3 mm insexnyckel för att dra åt eller lossa den justerbara glidbulten (B) i små steg för att uppnå rätt remspänning. Upprepa alltid varje åtgärd på icke-drivsidan för att säkerställa att bakhjulet förblir i linje.</li> <li>Kontrollera remspänningen med hjälp av appen Bicycle Belt Tension Meter eller verktyget Spring Tension Tester för att säkerställa att du har uppnått önskad spänning.</li> </ul> | |

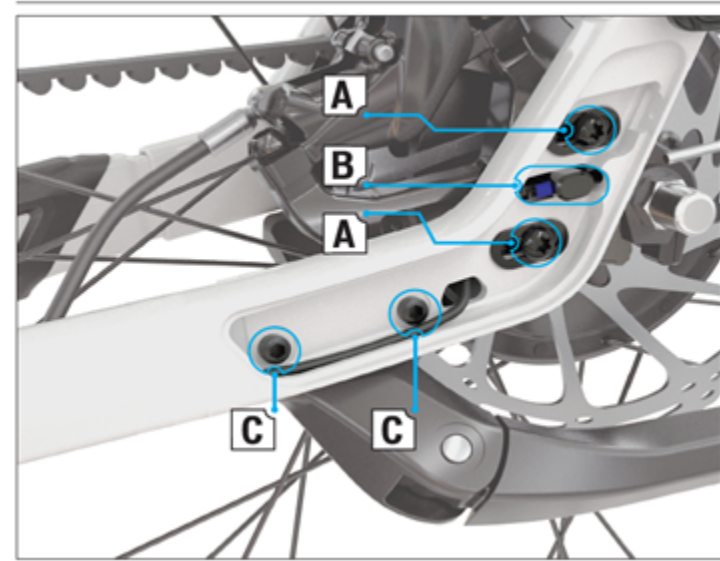
SLIDING DROPOUT SPECS

| | DESCRIPTION | TOOL | TORQUE SPEC |
|---|---|---|---|
| | A Sliding dropout tensioning bolts | T30 Torx | 13 Nm / 115 in-lbf |
| | B Adjustable slide bolt | 3 mm hex key | belt tension |
| | C Kickstand bolts | T25 Torx | 9 Nm / 80 in-lbf |
