## DIAGNOSEVEJLEDNING enviolo AUTOMATiQ indvendigt gearnav

### BERØRTE MODELLER:

| ÅR | BESKRIVELSE |
|---|---|
| 2022 og senere | Alle Turbo-cykler med enviolo AUTOMATiQ-nav (f.eks. Vado/Como 5.0 IGH) |

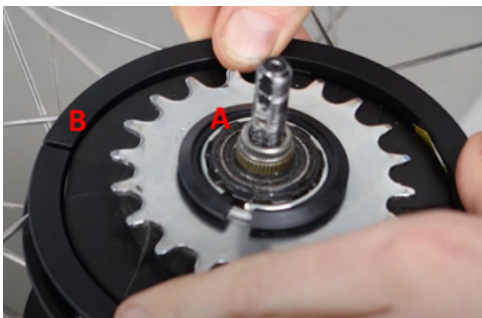
| # | Handling(er) | Resultat / Noter |
|---|---|---|
| 3 | <p><b>Tjek kadence- og hastighedssensorens funktionalitet.</b></p> <p>Kontekst: Der er 2 magnetringe installeret på enviolo AUTOMATiQ hubs, der måler kadence og hastighed. Se <a href="#">denne video om montering af magnetringe</a></p> <ul style="list-style-type: none"> <li>▪ Kadence (A): Placeret over låseringen på det bageste tandhjul; denne ring har 12 magneter</li> <li>▪ Hastighed (B): Placeret omkring navskallen på tandhjulssiden; den største af de 2 ringe og med 6 magneter</li> </ul> | <p><b>Resultat 1:</b><br/>Magnetringene er installeret, men lysdioderne blinker ikke efter hensigten: Gå til trin 4.</p> <p><b>Resultat 2:</b><br/>Der mangler en magnetring: kontakt enviolo for udskiftning.</p> <p><b>Test af magnetringene</b></p> <ul style="list-style-type: none"> <li>▪ Tænd for cyklen, og drej langsomt pedalerne fremad</li> <li>▪ Når du træder langsomt fremad, skal navets interface-LED vise et grønt/rødt mønster; dette indikerer, at begge magneter er registreret; bemærk, at LED'ens opførsel kan afhænge meget af hardware- og firmwareversion, men alle typer bør give dig et grønt/rødt mønster, når både krank og nav bevæger sig ved en hastighed &lt; 5 km/t. <ul style="list-style-type: none"> <li>• grøn LED = kadence / indgangshastighed</li> <li>• rød LED = navhastighed / udgangshastighed</li> </ul> </li> </ul> |

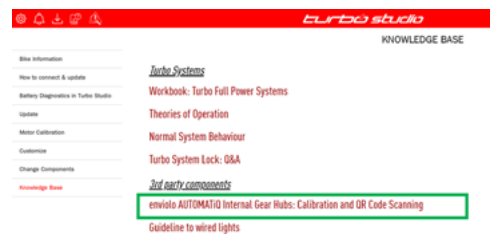
| # | Handling(er) | Resultat / note |
|---|---|---|
| 3 | <p><b>Sørg for, at AUTOMATiQ-interfacet har de korrekte indstillinger for cyklen.</b></p> <ol style="list-style-type: none"> <li>1. Åbn den viste Turbo Studio Knowledge Base-artikel, og gør dig bekendt med proceduren for QR-kodescanning</li> <li>2. Download og åbn enviolo-appen, og par den derefter med enviolo-enheden. Se videoen <a href="#">Download og installation</a>.</li> <li>3. Find den korrekte QR-kode i Turbo Studio Knowledge Base og scan QR-koden under menuen INDSTILLINGER i enviolo-appen.</li> <li>4. Kalibrer hub-interfacet i enviolo-appen efter scanning af QR-kode</li> </ol> | <p><b>Resultat 1:</b><br/>QR-kodescanning og kalibrering løste problemet.</p> <p><b>Resultat 2:</b><br/>Problemet fortsætter, navet giver ikke fuld udveksling: Prøv et andet navinterface og/eller kontakt enviolo service.</p> |

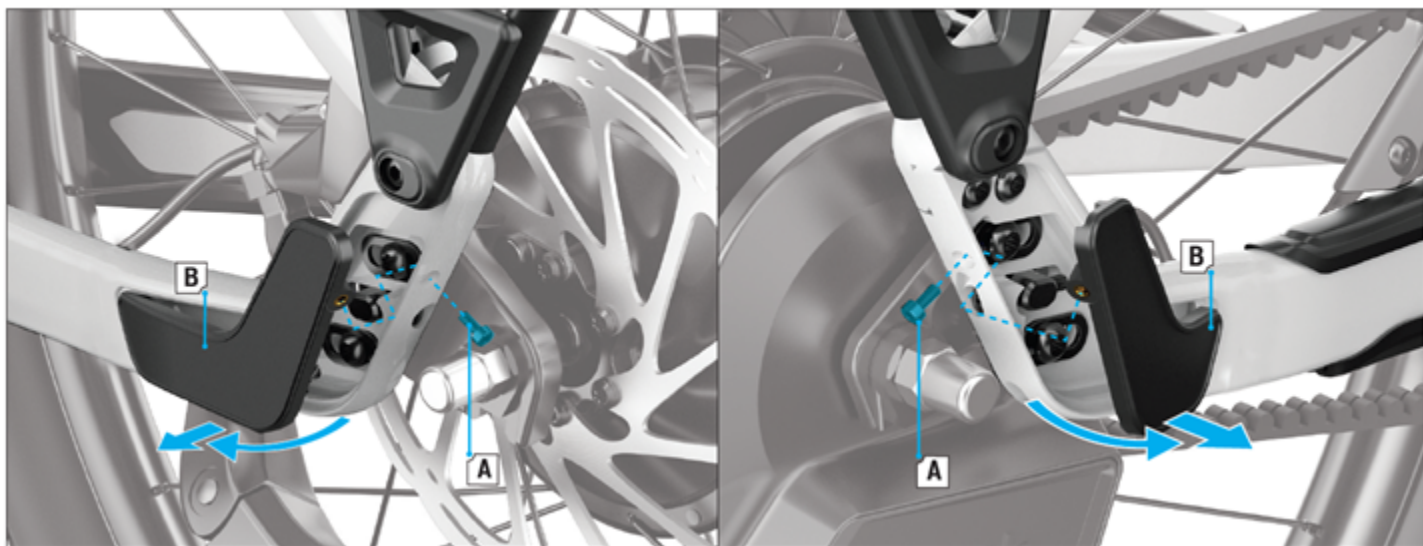
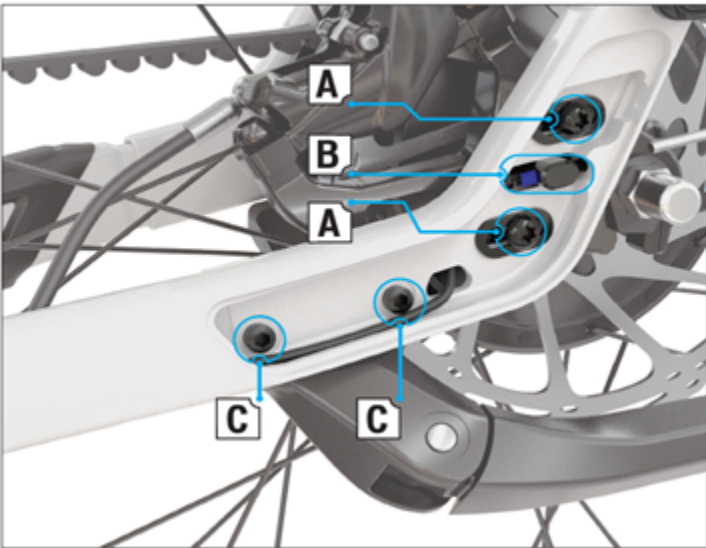
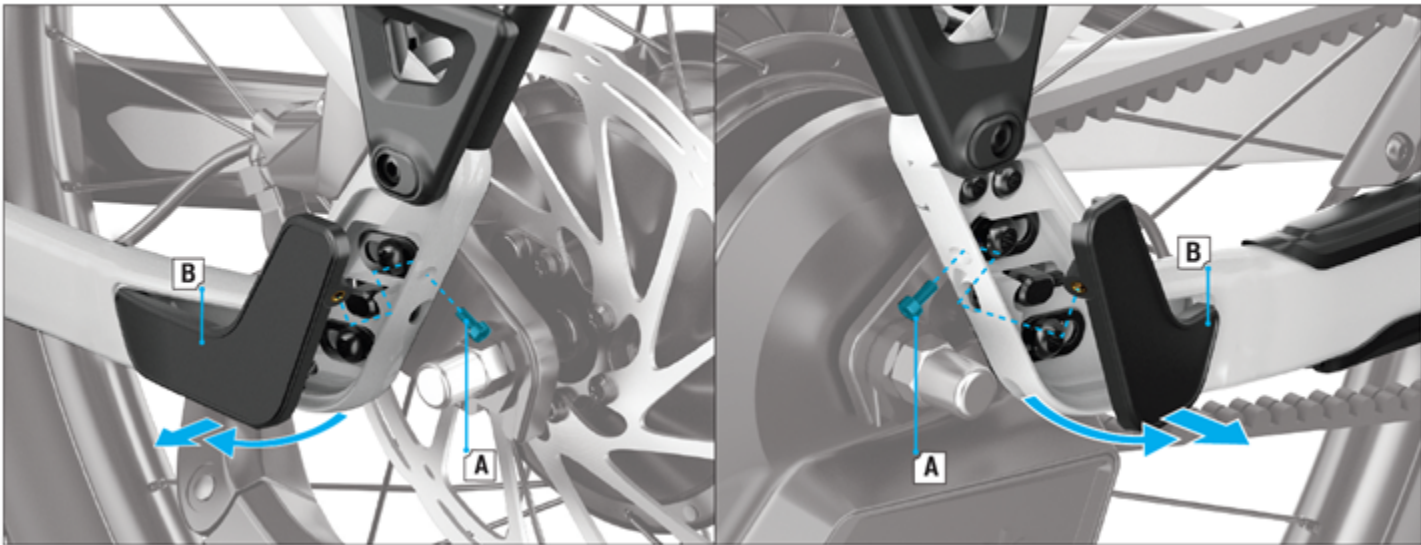
## SUMMENDE BÆLTESTØJ (BILLEDER PÅ TRIN 4)

| # | Handling(er) | Resultat / note |
|---|---|---|
| 4 | <p>Hvis summen er konstant, skyldes det sandsynligvis en fejljustering, som kræver justering af droppet.</p> <p>Følgende trin og billeder er taget fra den Tekniske Bulletin "TURBO VADO/COMO FORKERT BÆLTSTRÆMNING."</p> <ul style="list-style-type: none"> <li>For at få adgang til de justerbare glidebolte skal du fjerne dækslerne på de bageste drop(B).</li> <li>Brug en 2,5 mm unbrakonøgle til at fjerne begge bolte fra bagsiden af droppene på begge sider (A).</li> <li>Brug en flad skruetrækker til at løfte dækslerne, drej derefter dækslerne fremad mod cyklens forende, og fjern dem (B). FORSIGTIG: Undgå at tvinge dækslet op, da det beskadiger de støbte clips på dækslerne.</li> <li>Brug en momentnøgle og en T30 Torx-bit til at løsne spændeskruerne til de glidende dropouts på både de bageste dropouts på ikke-drivside og drivside (A).</li> <li>Brug en T30 Torx-bit til at løsne, men ikke fjerne støttebensboltene (C).</li> <li>Start på drivside (højre), og brug en 3 mm unbrakonøgle til at stramme eller løsne den justerbare glidebolt (B), i små trin, for at opnå den korrekte remspænding. Fortag samme handling modsat tandhjulssiden, for at sikre at baghjulet sidder lige.</li> <li>Tjek remspændingen ved at bruge appen Bicycle Belt Tension Meter eller værktøjet Spring Tension Tester, for at sikre, at du har den korrekte spænding.</li> </ul> | |

| | DESCRIPTION | TOOL | TORQUE SPEC |
|---|---|---|---|
| | A Sliding dropout tensioning bolts | T30 Torx | 13 Nm / 115 in-lbf |
| | B Adjustable slide bolt | 3 mm hex key | belt tension |
| | C Kickstand bolts | T25 Torx | 9 Nm / 80 in-lbf |
