## DIAGNOSTIKGUIDE

### enviolo AUTOMATiQ internt växelnar

#### BERÖRDA MODELLER:

| ÅR | BESKRIVNING |
|---|---|
| 2022 och senare | Alla Turbo-cyklar med enviolo AUTOMATiQ-nav (t.ex. Vado/Como 5.0 IGH) |

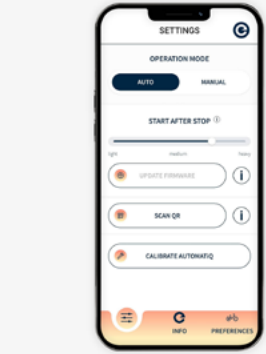
| # | Funktionskontroll | Åtgärd(er) | Resultat / Anmärkning |
|---|---|---|---|
| 5 | <p><b>Kontrollera allmän funktion: sök efter uppdateringar av inbyggd programvara och kontrollera automatiska inställningar i enviolo-appen.</b></p> | <ol style="list-style-type: none"> <li>1. Ladda ner enviolo-appen</li> <li>2. Anslut appen till navgränssnittet</li> <li>3. Gå till menyn INSTÄLLNINGAR</li> <li>4. Kör tillgängliga uppdateringar av inbyggd programvara</li> <li>5. Kontrollera att OPERATION MODE är inställt på "AUTO"</li> </ol> <p>För detaljer om programvaruuppdateringar se <a href="#">här</a>, överst på sidan.</p> <p>Sammanhang:</p> <p>"Operation Mode" inställt på "Manual" skulle leda till att navet fastnar i en växel, men efter att ha tryckt på F2-knappen och valt en viss kadens går den automatiskt över till automatisk styrning.</p> | <p><b>Resultat 1:</b></p> <p>Programvaran är uppdaterad och inställningen är korrekt inställd på "AUTO". Fortsätt diagnostik vid behov.</p> <p><b>Resultat 2:</b></p> <p>Programvaran var föråldrad och/eller inställningen av driftläge var fel; gränssnittet uppdaterades och/eller driftläget ändrades till "AUTO" i appen, eller tillämpades genom att använda fjärrkontrollen för att välja en kadensinställning: korrekt funktion återställd.</p> |

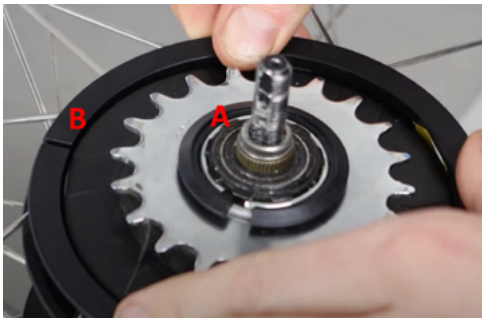
| # | Åtgärd(er) | Resultat / Anmärkning |
|---|---|---|
| 3 | <p><b>Kontrollera kadens- och hastighetssensorns funktion.</b></p> <p>Sammanhang: Det finns 2 magnetringar installerade på enviolo AUTOMATiQ-nav som mäter kadens och hastighet. Titta på <a href="#">den här videon om installation av magnetringar</a></p> <ul style="list-style-type: none"> <li>▪ Kadens (A): Placerad över låsringen på det bakre drevet; denna ring har 12 magneter</li> <li>▪ Hastighet (B): Placerad runt navskalet på drivsidan; större av de 2 ringarna och med 6 magneter</li> </ul> | <p><b>Resultat 1:</b><br/>Magnetringarna är installerade, men lysdioderna blinkar inte som de ska: gå vidare till steg 4.</p> <p><b>Resultat 2:</b><br/>En magnetring saknas: kontakta enviolo för att ersätta.</p> <p><b>Test av magnetringar</b></p> <ul style="list-style-type: none"> <li>▪ Starta cykeln och rotera vevarna långsamt framåt</li> <li>▪ När du trampar långsamt framåt måste navgränssnittets LED visa ett grönt/rött mönster; detta indikerar att båda magneterna finns där och detekteras; notera att LED: s beteende kan variera beroende på hårdvara och firmwareversion, men alla typer bör ge dig ett grönt/rött mönster när både vev och nav rör sig med en hastighet &lt; 5 mph. <ul style="list-style-type: none"> <li>• grön LED = kadens / inmatad hastighet</li> <li>• röd LED = navhastighet / utgående hastighet</li> </ul> </li> </ul> |

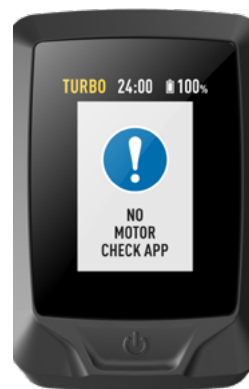
Observera att detta fel kan ha en grundorsak som inte är relaterad till enviolo. Använd diagnostikguiden i Turbo Studio och kontrollera Turbo Studios händelselogg efter att du har anslutit cykeln till Turbo Studio.

| # | Åtgärd(er) | Resultat / Anmärkning |
|---|---|---|
| 1 | <p><b>Koppla ur kontakten vid navets gränssnitt och kontrollera att båda terminalerna inte är skadade.</b></p> <p>Låt navets gränssnitt vara urkopplat under testet.</p> | <p><b>Resultat 1:</b><br/>Felkoden försvinner när navgränssnittet kopplas ur: gå vidare till steg 2.</p> <p><b>Resultat 2:</b><br/>Felkoden försvinner inte med urkopplat navgränssnitt: problemet är inte relaterat till enviolo. Använd digital diagnostik / Diagnostikguiden i Turbo Studio.</p> |
