## DIJAGNOSTIČKI VODIČ enviolo AUTOMATiQ glavčina s unutarnjim brzinama

### ZAHVAĆENI MODELI:

| GODINA | OPIS |
|---|---|
| 2022. i kasnije | Svi Turbo bicikli s enviolo AUTOMATiQ glavčinama (npr. Vado/Como 5.0 IGH) |

Ovaj kontrolni popis pomoći će vam da dijagnosticirate sustave glavčina s unutarnjim brzinama enviolo AUTOMATiQ na biciklima Specialized Turbo.

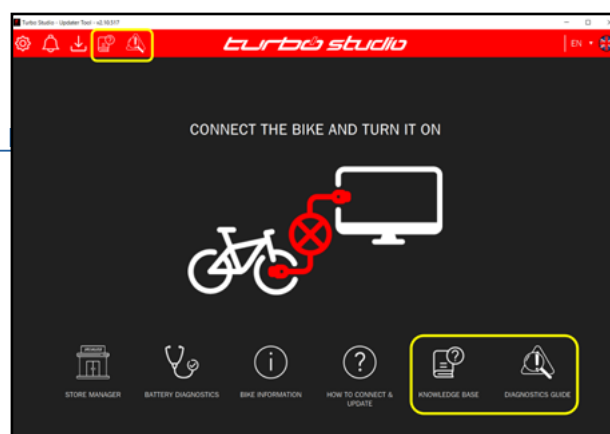
Koristite ikone u TS-u za pristup Vodiču za dijagnostiku i Bazi znanja

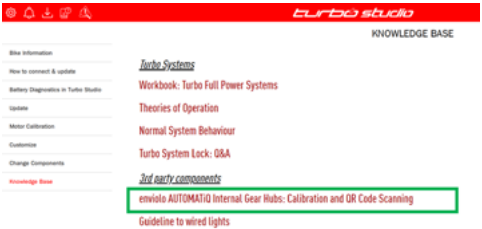
| # | Akcija(e) | Rezultat / Napomena |
|---|---|---|
| 3 | <p><b>Provjerite ima li sučelje AUTOMATiQ ispravne postavke primijenjene za bicikl.</b></p> <ol style="list-style-type: none"> <li>1. Otvorite prikazani članak Turbo Studio baze znanja i upoznajte se s postupkom skeniranja QR koda</li> <li>2. Preuzmite i otvorite aplikaciju enviolo, zatim je uparite s jedinicom enviolo. Pogledajte videozapis <a href="#">Preuzimanje i instalacija</a>.</li> <li>3. Pronađite točan QR kod u bazi znanja Turbo Studio i skenirajte QR kod u izborniku POSTAVKE u aplikaciji enviolo.</li> <li>4. Kalibrirajte sučelje glavčine u aplikaciji enviolo nakon skeniranja QR koda</li> </ol> | <p><b>Rezultat 1:</b><br/>Skeniranje QR koda i kalibracija riješili su problem.</p> <p><b>Rezultat 2:</b><br/>Problem i dalje postoji, glavčina ne pruža puni omjer brzina: pokušajte s drugim sučeljem glavčine i/ili kontaktirajte enviolo servis.</p> |

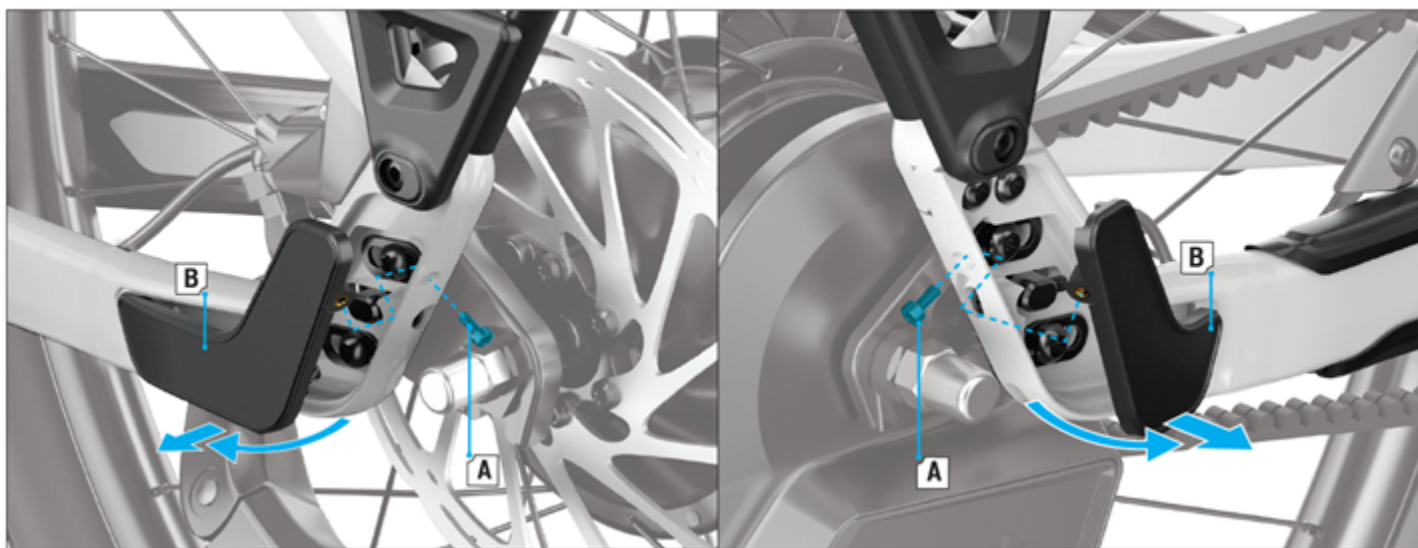
## REMOVE THE DROPOUT COVERS

## ZUJANJE REMENA (SLIKE U KORAKU 4)

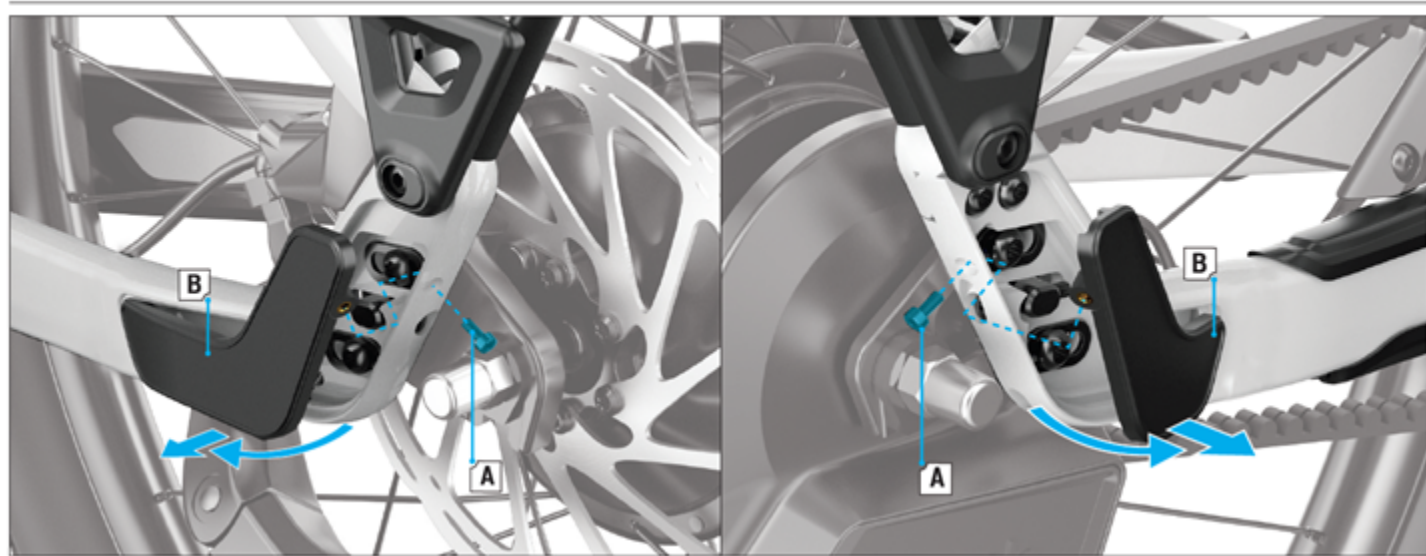
REMOVE THE DROPOUT COVERS

ZUJANJE REMENA (SLIKE U KORAKU 4)

SLIDING DROPOUT SPECS
