GUIDA ALLA DIAGNOSTICA enviolo AUTOMATiQ mozzo con cambio interno

ANNO	DESCRIZIONE
2022 e successivi	Tutte le biciclette Turbo con mozzi enviolo AUTOMATiQ (ad es. Vado/Como 5.0 IGH)

Questa lista di controllo vi aiuterà a diagnosticare i sistemi di mozzi a cambio interno enviolo AUTOMATiQ sulle biciclette Specialized Turbo.

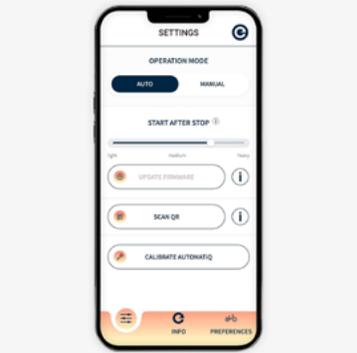
5	<p>Controllare il funzionamento generale: controllare gli aggiornamenti del firmware e verificare l'impostazione automatica nell'app enviolo.</p>

<ol style="list-style-type: none"> 1. Scaricare l'app enviolo 2. Collegare l'app all'interfaccia del mozzo 3. Andare al menu IMPOSTAZIONI 4. Eeguire gli aggiornamenti del firmware disponibili 5. Verificare che la MODALITÀ OPERATIVA sia impostata su "AUTO" <p>Per i dettagli sugli aggiornamenti del firmware, vedere qui, all'inizio della pagina.</p> <p>Contesto: la "Modalità operativa" impostata su "Manuale" porterebbe il mozzo a rimanere bloccato in un rapporto, ma dopo aver premuto il pulsante F2 sul remoto e aver selezionato una certa cadenza passa automaticamente al controllo automatico.</p>	<p>Risultato 1: Il firmware è aggiornato e l'impostazione è correttamente impostata su "AUTO". Continuare la diagnostica secondo necessità.</p> <p>Risultato 2: Il firmware era obsoleto e/o l'impostazione della modalità operativa era errata; l'interfaccia è stata aggiornata e/o la modalità operativa è stata modificata in "AUTO" nell'app o applicata utilizzando il comando remoto per scegliere un'impostazione di cadenza: funzione corretta ripristinata.</p>

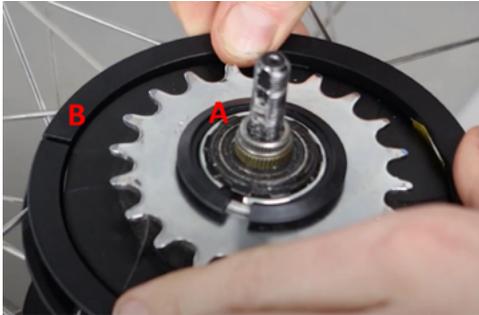
#	Azione/i	Risultato / Note
3	<p>Controllare la funzionalità del sensore di cadenza e di velocità.</p> <p>Contesto: Sui mozzi enviolo AUTOMATiQ sono installati 2 anelli magnetici che misurano la cadenza e la velocità. Guardare questo video sull'installazione dell'anello magnetico</p>

<ul style="list-style-type: none"> ▪ Cadenza (A): Situato sopra l'anello elastico del pignone posteriore; questo anello è dotato di 12 magneti ▪ Velocità (B): Situato intorno alla scocca del mozzo sul lato trasmissione; il più grande dei 2 anelli e con 6 magneti 	<p>Risultato 1: Gli anelli magnetici sono installati, ma i LED non lampeggiano come previsto: passare al punto 4.</p> <p>Risultato 2: Manca un anello magnetico: contattare enviolo per la sostituzione.</p> <p>Prova degli anelli magnetici</p> <ul style="list-style-type: none"> ▪ Accendere la bicicletta e ruotare lentamente le pedivelle in avanti ▪ Quando si pedala lentamente, il LED dell'interfaccia del mozzo deve mostrare uno schema verde/rosso; ciò indica che entrambi i magneti sono presenti e rilevati; si noti che il comportamento del LED può variare a seconda della versione dell'hardware e del firmware, ma tutti i tipi dovrebbero fornire un pattern verde/rosso quando sia la pedivella che il mozzo si muovono a una velocità < 5 km/h. <ul style="list-style-type: none"> • LED verde = cadenza / velocità in ingresso • LED rosso = velocità del mozzo / velocità in uscita

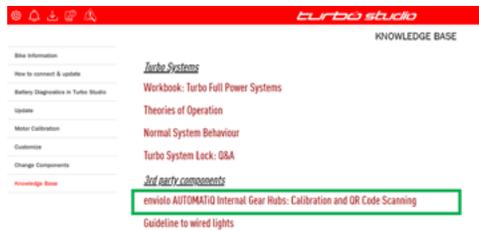
3	<p>Assicurarsi che all'interfaccia AUTOMATiQ siano applicate le impostazioni corrette per la bicicletta.</p> <ol style="list-style-type: none"> 1. Aprire l'articolo della Knowledge Base di Turbo Studio mostrato e familiarizzare con la procedura di scansione del codice QR 2. Scaricare e aprire l'app enviolo, quindi associarla all'unità enviolo. Fare riferimento al video Download e installazione. 3. Trovare il codice QR corretto nella Knowledge Base di Turbo Studio e scansionare il codice QR nel menu IMPOSTAZIONI dell'app enviolo. 4. Calibrare l'interfaccia del mozzo nell'app enviolo dopo la scansione del codice QR 	<p>Risultato 1: La scansione del codice QR e la calibrazione hanno risolto il problema.</p> <p>Risultato 2: Il problema persiste, il mozzo non fornisce il rapporto di trasmissione completo: provare un'interfaccia diversa e/o contattare il servizio enviolo.</p>

<p>The screenshot shows the Turbo Studio Knowledge Base search results. The search bar contains the text 'enviolo AUTOMATiQ Internal Gear Hubs: Calibration and QR Code Scanning'. The results list includes 'Turbo Systems', 'Workbook: Turbo Full Power Systems', 'Theories of Operation', 'Normal System Behaviour', 'Turbo System Lock: GAA', and 'And early components'. The first result is highlighted with a green box.</p>

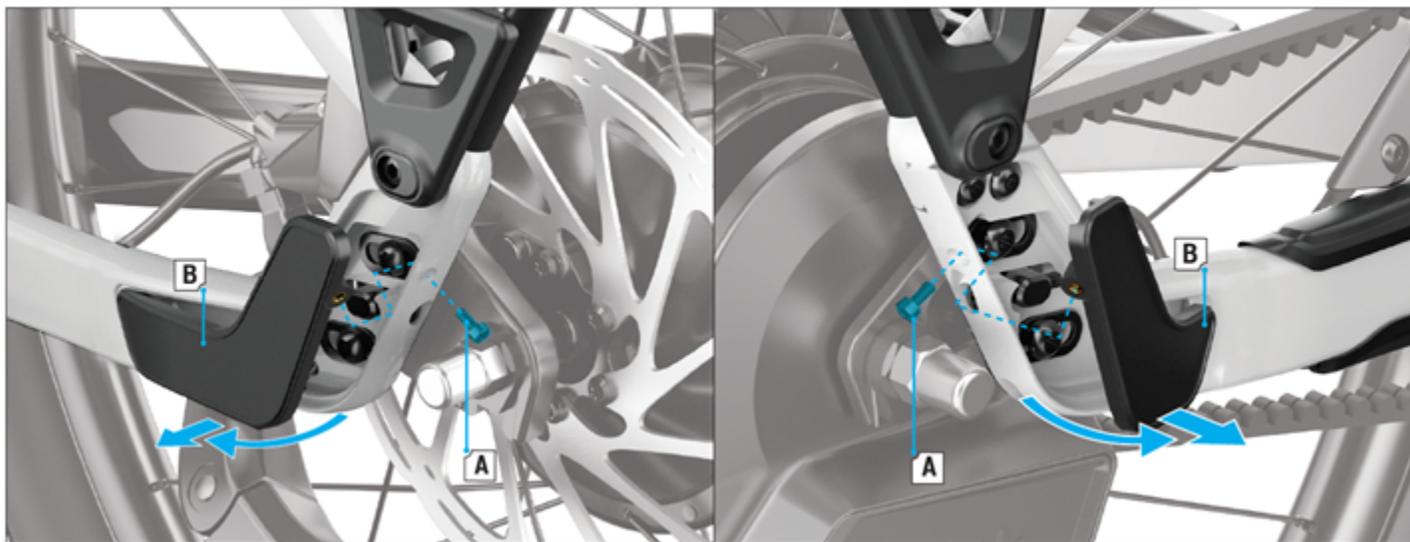
REMOVE THE DROPOUT COVERS

#	Azione/i	Risultato / Nota
4	<p>Se il ronzio è costante, è probabile che sia dovuto a un disallineamento che richiede la regolazione del forcellino.</p> <p>I passaggi e le immagini seguenti sono tratti dal bollettino tecnico "TURBO VADO/COMO TENSIONE CINGHIA NON CORRETTA"</p> <ul style="list-style-type: none"> Per accedere ai bulloni della slitta regolabile, rimuovere i coperchi situati sui forcellini posteriori (B). Utilizzando una chiave esagonale da 2,5 mm, rimuovere entrambi i bulloni dalla parte posteriore dei forcellini del lato trasmissione e lato opposto (A). Utilizzare un cacciavite a testa piatta per sollevare le coperture, quindi ruotarle in avanti verso la parte anteriore della bicicletta e rimuoverle (B). ATTENZIONE: non forzare l'apertura delle coperture per non danneggiare le clip stampate. Utilizzando una chiave dinamometrica e un inserto Torx T30, allentare i bulloni di tensionamento delle slitte scorrevoli su entrambi i forcellini posteriori (A). Utilizzando una chiave dinamometrica e un inserto Torx T30, allentare senza rimuovere i bulloni del cavalletto (C). Iniziando dal lato trasmissione (destra), utilizzare una chiave esagonale da 3 mm per serrare o allentare il registro (B) con piccoli incrementi per ottenere la corretta tensione della cinghia. Ripetere sempre ogni azione sul lato opposto alla trasmissione per garantire l'allineamento della ruota posteriore. Controllare la tensione della cinghia utilizzando l'applicazione Bicycle Belt Tension Meter o lo strumento Spring Tension Tester per assicurarsi di aver raggiunto la tensione desiderata.

RONZIO DELLA CINGHIA (IMMAGINI AL PUNTO 4)

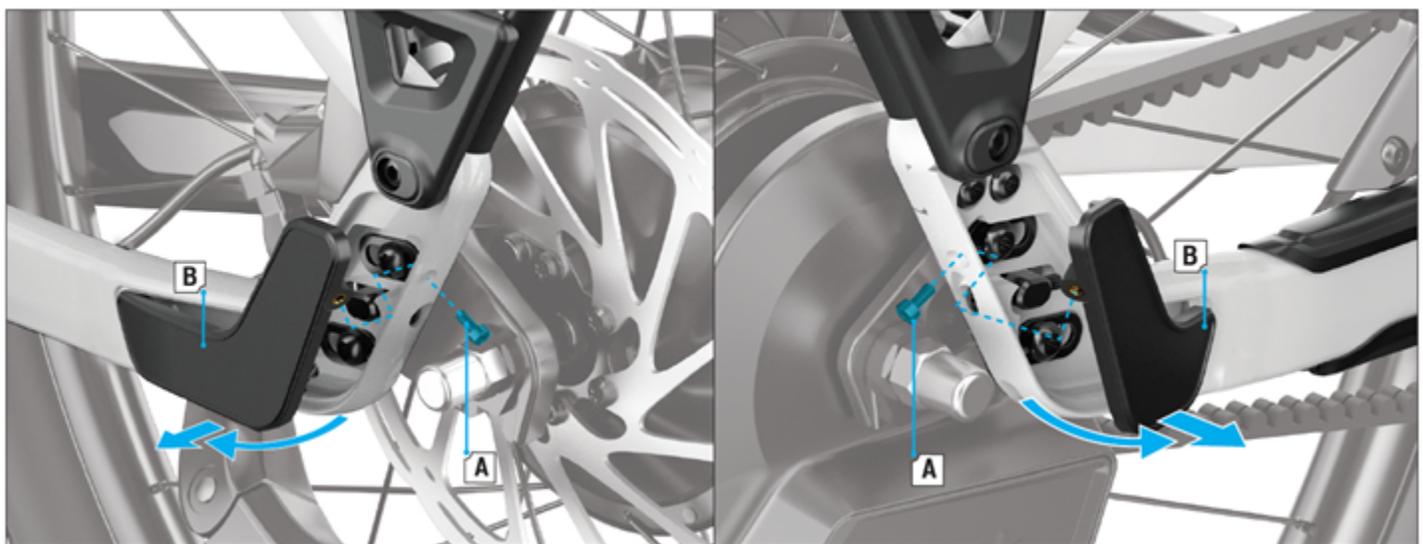
REMOVE THE DROPOUT COVERS

RONZIO DELLA CINGHIA (IMMAGINI AL PUNTO 4)

SLIDING DROPOUT SPECS

DESCRIPTION	TOOL	TORQUE SPEC
A	Sliding dropout tensioning bolts	T30 Torx	13 Nm / 115 in-lbf
B	Adjustable slide bolt	3 mm hex key	belt tension
C	Kickstand bolts	T25 Torx	9 Nm / 80 in-lbf
